X 射线室内探伤迁扩建项目
竣工环境保护验收监测表

浙江国检检测技术股份有限公司

2021 年 7 月

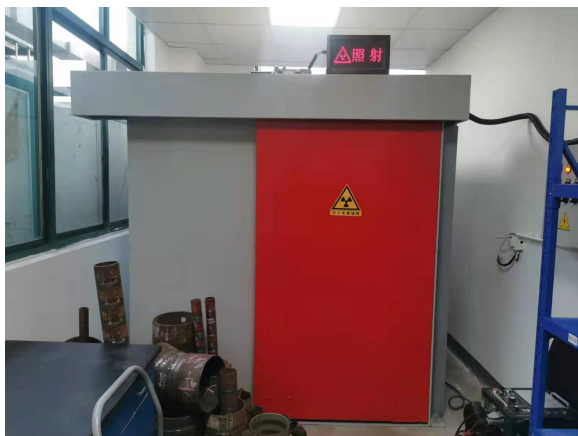
图 4-1 探伤室整体现状、防护门辐射安全警示标志、状态警示

环评文件要求	环评文件要求落实情况
<p>(1) 铅房（探伤室）周围 1m 处应划定黄色警戒线，告诫无关人员不得靠近。各项辐射环境管理规章制度应张贴于工作现场处。</p> <p>(2) 公司应建立 X 射线检测设备使用台账。</p> <p>(3) 设置紧急停机按钮，在紧急情况下可停止设备工作。</p> <p>(4) 铅房（探伤室）张贴电离辐射标志和中文警示说明。</p> <p>(5) 铅房（探伤室）安装门-机联锁安全装置和灯光警示装置，且只有在铅门处于关闭状态时 X 射线装置才能出束。铅门打开时应立即停止 X 射线照射，关上门不能自动开始 X 射线照射。</p>	<p>(1) 已落实：铅房（探伤室）周围 1m 处设置了黄色安全警戒线，告诫无关人员不得靠近。各项辐射环境管理规章制度已张贴于工作现场处。</p> <p>(2) 已落实：公司建立了 X 射线检测设备使用台账。</p> <p>(3) 已落实：操作台及铅房内已配备了紧急停机按钮，在紧急情况下可停止设备工作。</p> <p>(4) 已落实：铅房（探伤室）及所在房间门上均已贴有电离辐射标志和中文警示说明。</p> <p>(5) 已落实：铅房（探伤室）的工件门安装了门~机联锁装置，工件门完全关闭后 X 射线机才能出束照射。验收时铅房的门~机联锁装置能正常运行。铅房设置了工作状态警示灯，并与 X 射线机联锁。X 射线机工作时，警示灯开启，警告无关人员勿靠近铅房或在其周围作不必要的逗留。验收时铅房的工作状态警示灯能正常运行。</p>

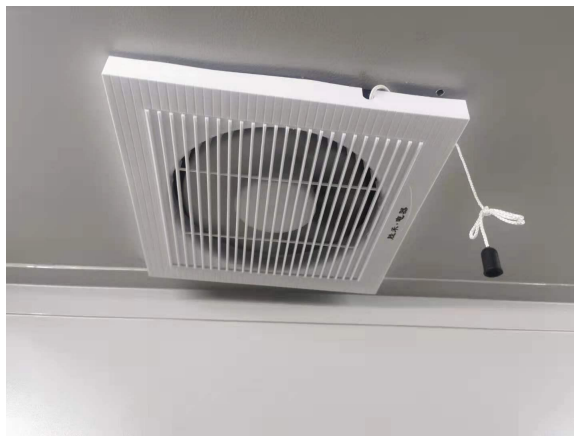
图 4-2 探伤室通风装置

此外，X 射线探伤机产生的 X 射线能使空气电离，产生少量的臭氧和氮氧化物，本项目 X 射线正常运行时会产生一定量的臭氧和氮氧化物，本项目铅房（探伤室）顶部已建设机械通风装置，少量的臭氧和氮氧化物排入大气中稀释。

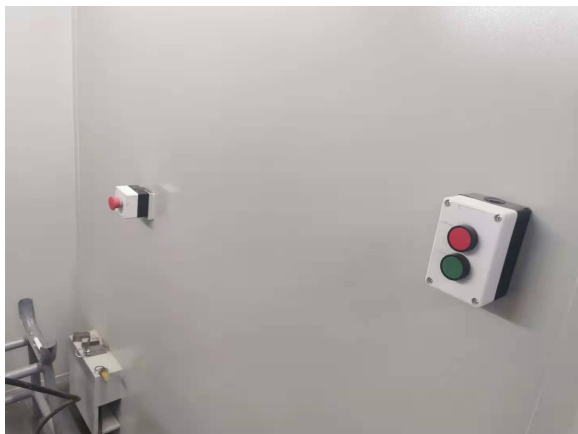
图 4-3 探伤室内紧急停止按钮

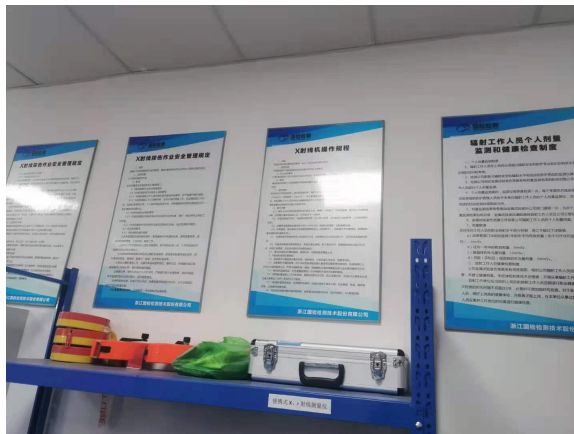
图 4-4 制度上墙

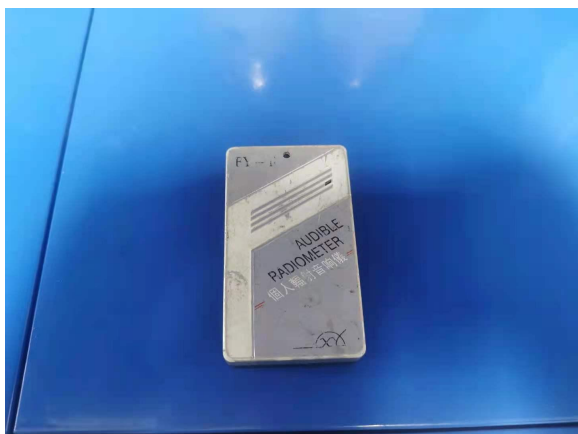
图 4-5 个人剂量报警仪
